## **Rapport de l'Evaluation Sectorielle EHA**

### **Groupement Buba**

**Axe Linga - Buba**

**Date de l'évaluation : 27 au 31/03/2019**

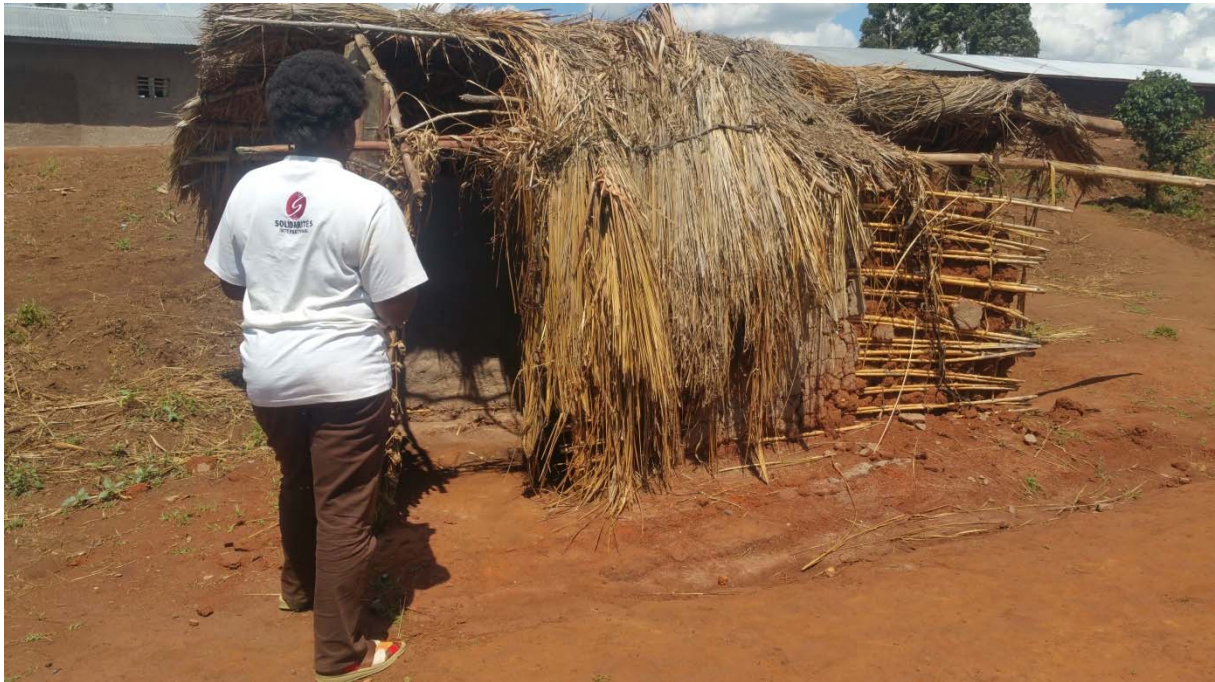
- EP MOKPA : pas de latrine hygiénique, latrine vétuste, 4 portes de latrine construite en matériaux locaux (en paille), pas de lave mains, pas de trou à ordure, pas d'impluvium, pas de brigade scolaire ;

Photo 1 : latrine à l'école primaire MOKPA

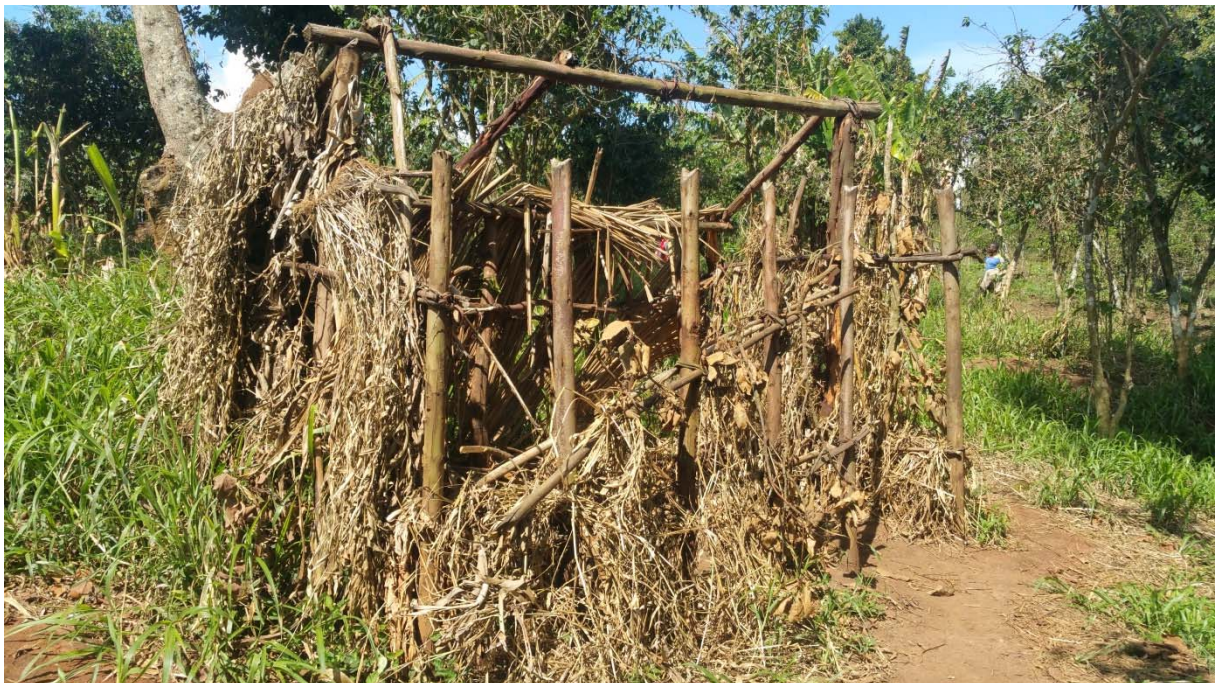
Photo 2 : Latrine familiale dans la localité Ngabba

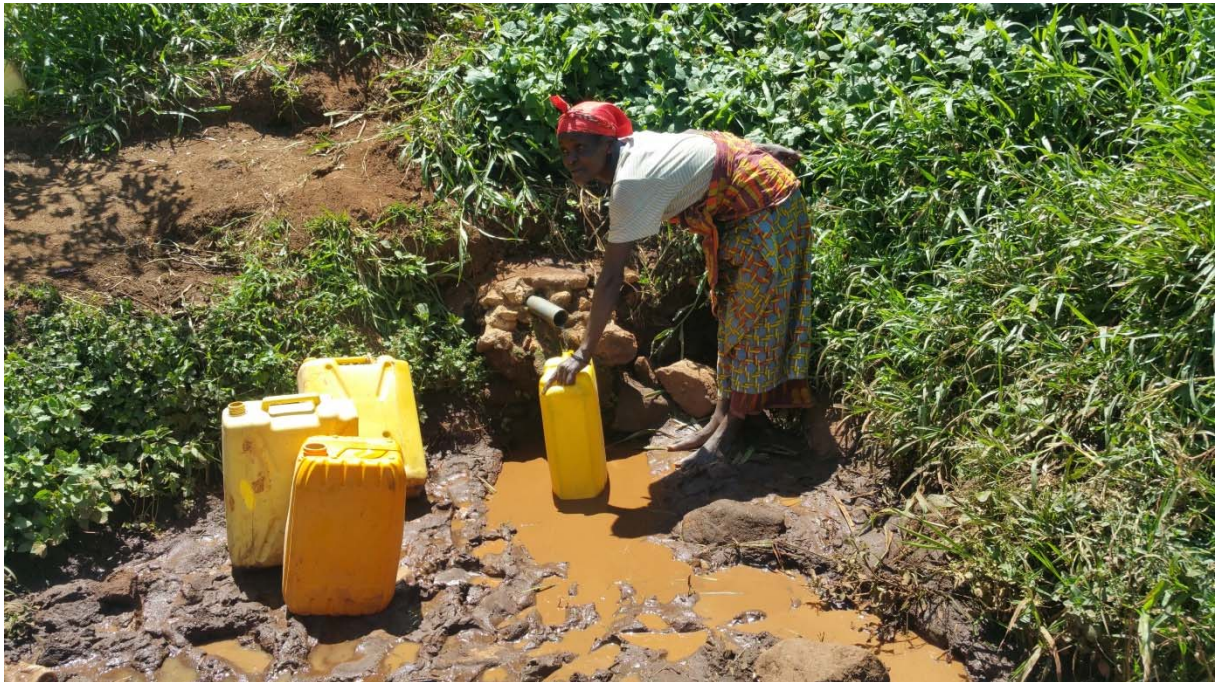
Photo 3 : source non aménagée dans la localité Lingama

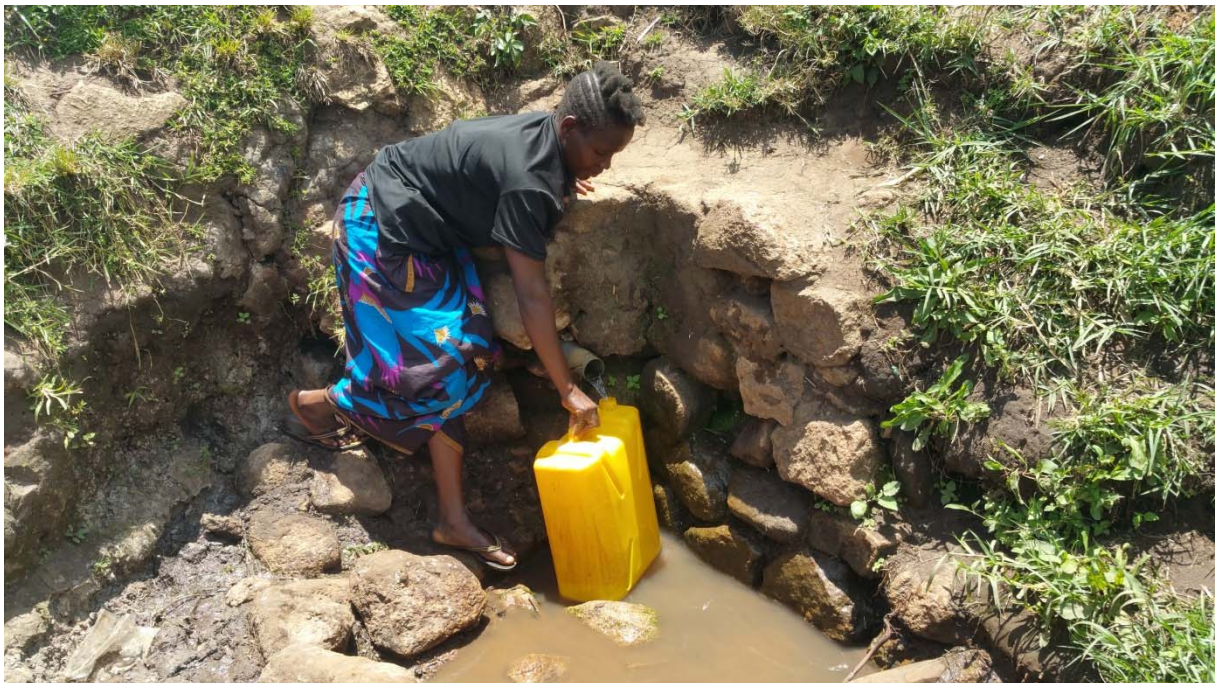
Photo 4 : Source aménagée en 1990 dans la localité Lingama.

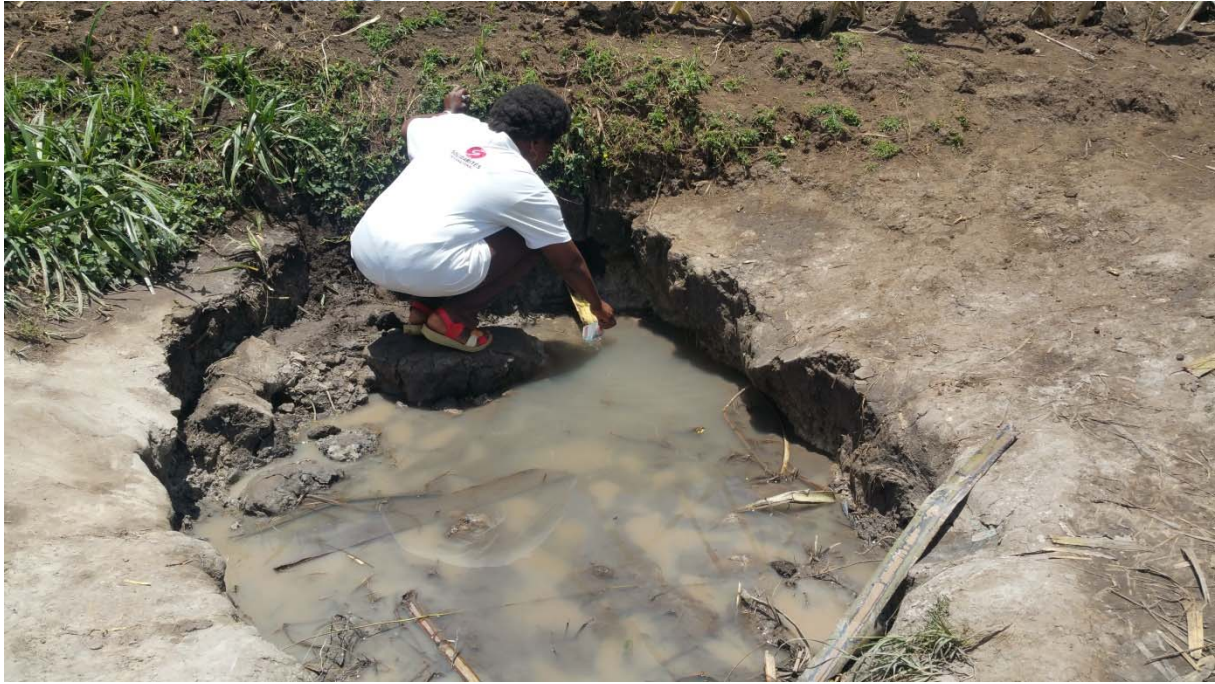
| <b>3. Point d'eau non aménagé Langadda</b> | Source non aménagée | Lat N 1°59'11''<br>Long E 30°47'44''<br>Alt 2022 m | | NON | 0,09 | 150 | <ul style="list-style-type: none"> <li>• Source est non aménagée ;</li> <li>• Elle est située à environ 200 m de l'habitation la plus proche</li> <li>• Turbidité : &lt; 5NTU mais L'eau change de couleur pendant la saison de pluie ;</li> <li>• Le PH est de 6,8. Pas de goût ;</li> <li>• La source ne tari pas pendant la saison sèche</li> </ul> |

Photo 5 : source non aménagée Langadda dans la localité Dhebu
